**Oficio AMC-OFI-0045379-2024**

<b>INFORME TÉCNICO</b>			
<b>DIRECCIÓN DE CONTROL URBANO</b>			
<b>ASUNTO:</b>	VISITA TÉCNICA DE SEGUIMIENTO A INMUEBLE EN AVANZADO ESTADO DE DETERIORO.		
<b>OFICIOS DE SOLICITUD:</b>	-	<b>FECHA DE VISITA</b>	22/04/2024
<b>DIRECCIÓN:</b>	Calle de la Media Luna, C 30 #10-57, Barrio Getsemaní.		
<b>SOLICITANTE:</b>	EMILIO RAFAEL MOLINA BARBOZA Director Administrativo de Control Urbano		
<b>ASIGNA:</b>	EMILIO RAFAEL MOLINA BARBOZA Director Administrativo de Control Urbano

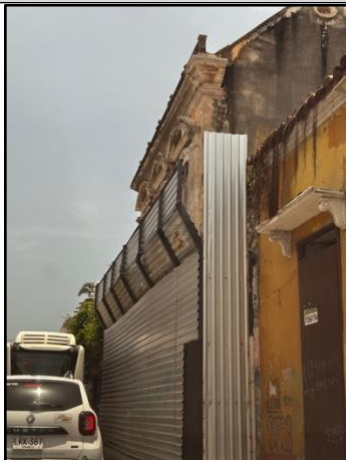
Figura 3 – Cerramiento ejecutado

- Si bien se vienen ejecutando obras de un cerramiento completo de la fachada, es importante realizar obras de estabilización, que garanticen restringir completamente el movimiento que se pueda estar presentando y que acrecienta el agrietamiento pronunciado que bien puede observarse.

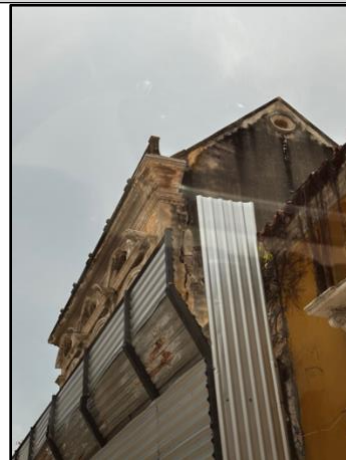
Figura 4 – Agrietamiento sin intervención

- El agrietamiento presentado en la fachada lateral, específicamente en la crujía principal, es producto de una combinación de comportamientos, que se acrecentaron debido a la carencia de mantenimientos preventivos y correctivos. Este agrietamiento, cuyo estado se encuentra activo, tiende a estar relacionado con una falla fuera del plano de la fachada principal, ocasionada por los sobreesfuerzos presentados en unos elementos estructurales cuyos materiales ya están degradados, y los empujes generados por la cubierta hacia la zona exterior (Calle de la Medialuna).

- Se recomienda la colocación de contrafuertes en la zona exterior, o tirantes metálicos, con el fin de contrarrestar los empujes que hoy están generando el agrietamiento en la fachada lateral y desprendimiento de la fachada frontal. Todo ello después de un estudio detallado del inmueble, su estructura y materialidad, por un profesional idóneo y calificado en el área.

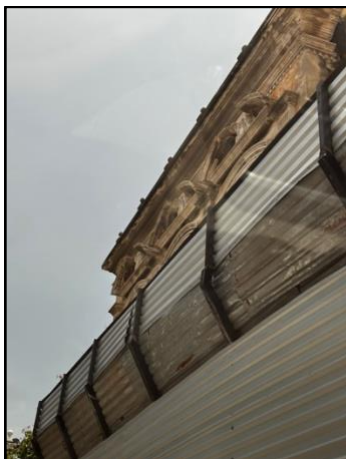
Figura 5 – Elementos ornamentales riesgo

- El inmueble en mención sigue presentando un avanzado proceso de degradación, afectando así la estabilidad de los elementos estructurales y no estructurales, los cuales son una amenaza constante de desprendimientos, caídas de material y/o colapsos parcial o total de sus componentes.

- Se recomienda conminar al propietario, para que lo más pronto posible, inicie las obras de reparación y reforzamiento, después de ejecutar una propuesta que busque garantizar el óptimo funcionamiento de los materiales y elementos estructurales, incluso bajo las condiciones de carga actuales o futuras que tendrá dado el caso que se contemple, previa autorización, una modificación de su uso.

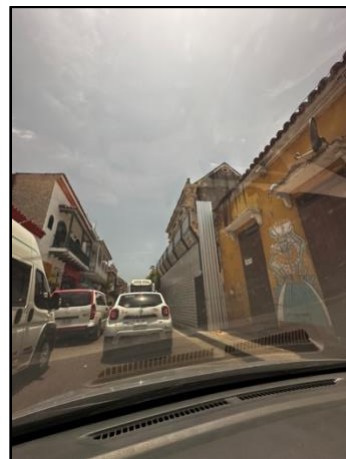
Figura 5 – Flujo vehicular constante
