Oficio AMC-OFI-0035882-2024

Asunto: **Notificación de visita de inspección ocular.**

INFORME TÉCNICO DIRECCIÓN DE CONTROL URBANO			
ASUNTO:	VISITA TÉCNICA A INMUEBLE EN AVANZADO ESTADO DE DETERIORO.		
OFICIOS DE SOLICITUD:	-	FECHA DE VISITA	04/04/2024
DIRECCIÓN:	Calle de la Media Luna, C 30 #10-57, Barrio Getsemaní.		
SOLICITANTE:	EMILIO RAFAEL MOLINA BARBOZA Director Administrativo de Control Urbano		
ASIGNA:	EMILIO RAFAEL MOLINA BARBOZA Director Administrativo de Control Urbano

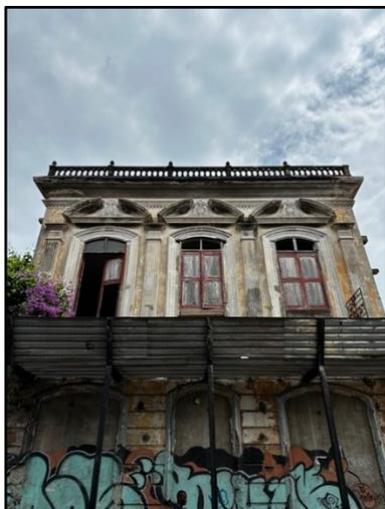
Imagen 1 – Vivienda inspeccionada

- El inmueble en mención presenta un avanzado proceso de degradación, afectando así la estabilidad de los elementos estructurales y no estructurales, los cuales son una amenaza constante de desprendimientos, caídas de material y/o colapsos parcial o total de sus componentes.

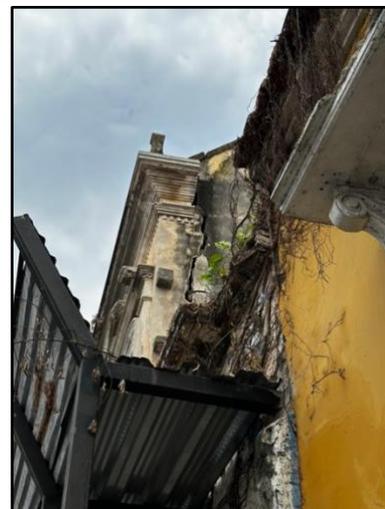
La visita de inspección se llevó a cabo el día 04/04/2024, entre las 10:00 y 12:00 H. Lapso en el cual se verificó el avanzado estado de deterioro de la edificación, así como también de cada uno de los materiales que la componen. Dentro de la inspección se evidenció el agrietamiento presente en la fachada lateral, en el cual se puede concluir un desprendimiento de la fachada principal, ocasionado por un movimiento rotacional fuera del plano. Los agrietamientos que demarcan estas patologías, se encuentran presentes en ambas fachadas laterales, siendo el agrietamiento ubicado en el sector derecho, el más pronunciado (Imagen 2).

Imagen 2 – Agrietamiento pronunciado

- El agrietamiento presentado en la fachada lateral, específicamente en la crujía principal, es producto de una combinación de comportamientos, que se acrecentaron debido a la carencia de mantenimientos preventivos y correctivos. Este agrietamiento, cuyo estado se encuentra activo, tiende a estar relacionado con una falla fuera del plano de la fachada principal, ocasionada por los sobreesfuerzos presentados en unos elementos estructurales cuyos materiales ya están degradados, y los empujes generados por la cubierta hacia la zona exterior (Calle de la Medialuna).

- Se recomienda conminar al propietario, para que inicie las obras de apuntalamiento, estabilización, liberación e intervenciones mínimas de la estructura, para que posteriormente ejecute una propuesta de reparación, con el fin de garantizar la estabilidad del muro que hoy en día se encuentra desprendido y con falla fuera del plano.

- Se recomienda la colocación de contrafuertes en la zona exterior, o tirantes metálicos, con el fin de contrarrestar los empujes que hoy están generando el agrietamiento en la fachada lateral y desprendimiento de la fachada frontal. Todo ello después de un estudio detallado del inmueble, su estructura y materialidad, por un profesional idóneo y calificado en el área.

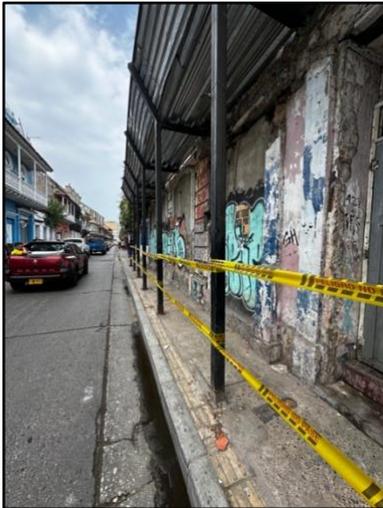
Posterior a ello, se evaluaron las posibles soluciones a desarrollar para generar la estabilización de la estructura y mitigación del riesgo por un posible colapso parcial o total. Llegando a la conclusión de realizar un cerramiento completo a la acera donde se encuentra ubicada toda la ocupación de la vivienda (Imagen 3), y la señalización del inmueble alertando el avanzado estado de deterioro (Imagen 4). Como última medida, se concluyó oficiar al propietario del inmueble para que inicie las labores necesarias para la intervención del mismo.

Imagen 3 – Sellamiento acera

- Se recomienda realizar un cerramiento completo de la acera en la que se encuentra la vivienda, con el fin de salvaguardar la integridad de los

transeúntes, ya que el avanzado estado de deterioro, viene generando desprendimientos constantes en la estructura.

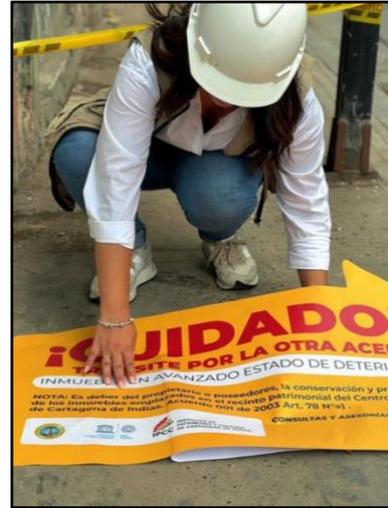
Imagen 4 – Señalización inmueble
