Cartagena de Indias D. T y C., jueves, 02 de mayo de 2024

Oficio AMC-OFI-0049633-2024

INFORME TÉCNICO DIRECCIÓN DE CONTROL URBANO			
ASUNTO:	VISITA TÉCNICA A INMUEBLE CALLE DE LA UNIVERSIDAD CON CALLE SARGENTO MAYOR ESQUINA 38# 6-34		
OFICIOS DE SOLICITUD:	-	FECHA DE VISITA	22/04/2024
DIRECCIÓN:	Calle 38#6 -34, Barrio Centro.		
SOLICITANTE:	EMILIO RAFAEL MOLINA BARBOZA Director Administrativo de Control Urbano		
ASIGNA:	EMILIO RAFAEL MOLINA BARBOZA Director Administrativo de Control Urbano

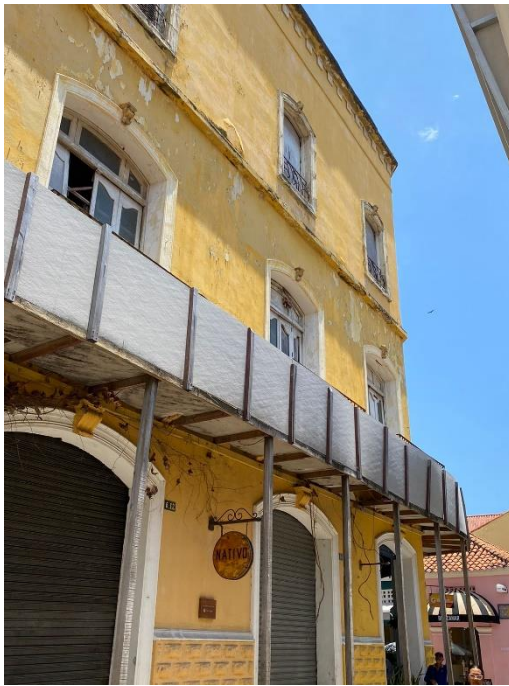
Imagen 3 – Fachada del inmueble.

- Se debe realizar un cerramiento completo, de todas las fachadas, no solamente la bandeja para protección de objetos, si no toda el área, ya que existe demasiada degradación del material, y cualquier elemento que se desprenda a esa altura, puede ocasionar daño.

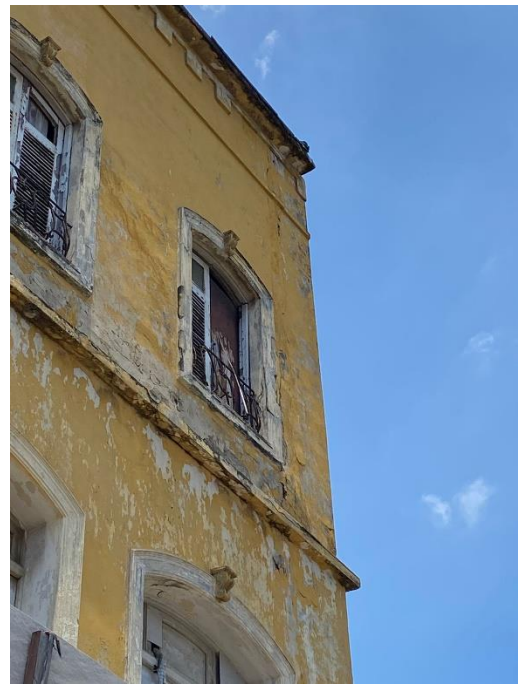
Imagen 4 – Costado hacia calle Sargento Mayor

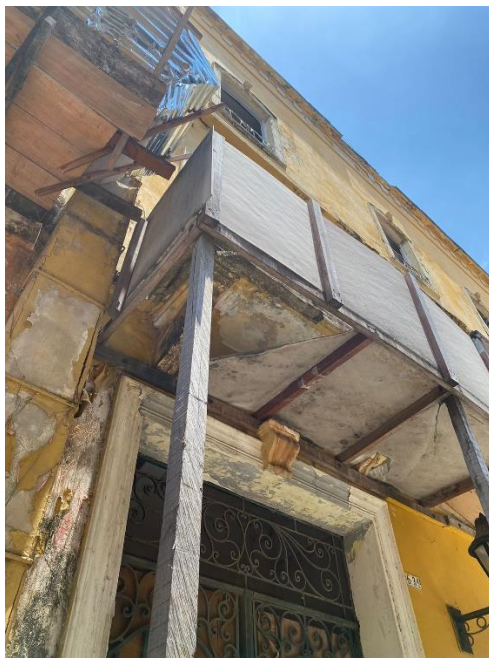
Imagen 5 – bandeja de cerramiento.

- Se recomienda en la medida de lo posible, cambiar el tipo de material con el que se encuentran realizando el cerramiento y la protección. Utilizar perfilería metálica de lámina delgada, puede ser una buena opción, para aumentar y garantizar seguridad y protección de transeúntes por colapsos parciales.

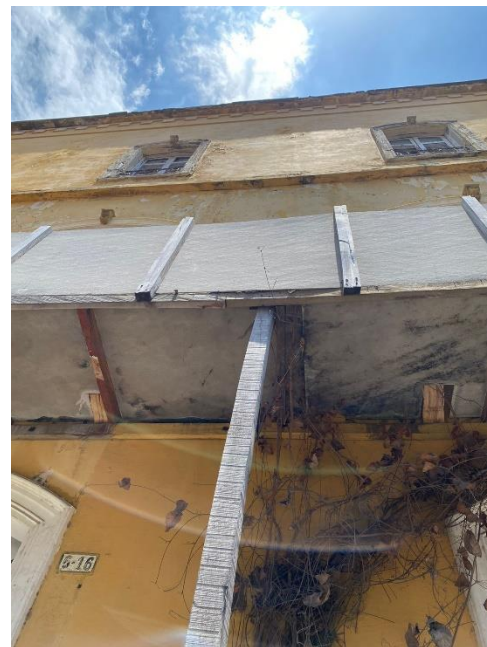
Imagen 6 – Vegetación parasitaria.

- Retirar la vegetación parasita con sumo cuidado, y realizar un cerramiento completo de la acera, mientras se comienzan las obras de reparación al inmueble completo.

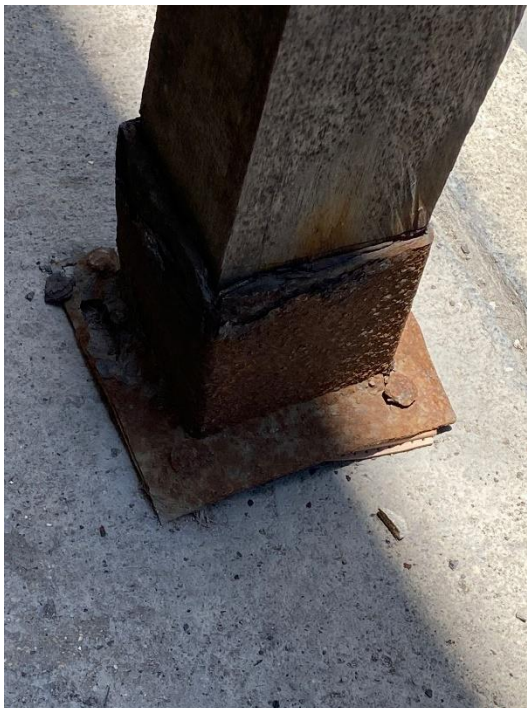
Imagen 9 – Bases de los parales completamente corroidas.

- Se deben cambiar los parales que soportan la bandeja, por parales con mayor sección. Estos que se encuentran instalados, son demasiado esbeltos, y por eso han cedido por flexo compresión. Es indispensable cambiarlos lo más pronto posible, y a su vez colocar unos elementos diagonales que arriostren y rigidicen mucho más la estructura.

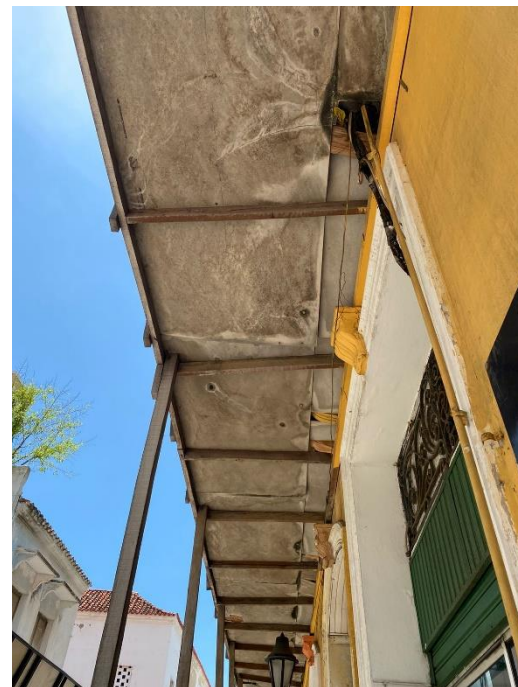
Imagen 10 – Bandeja del cerramiento

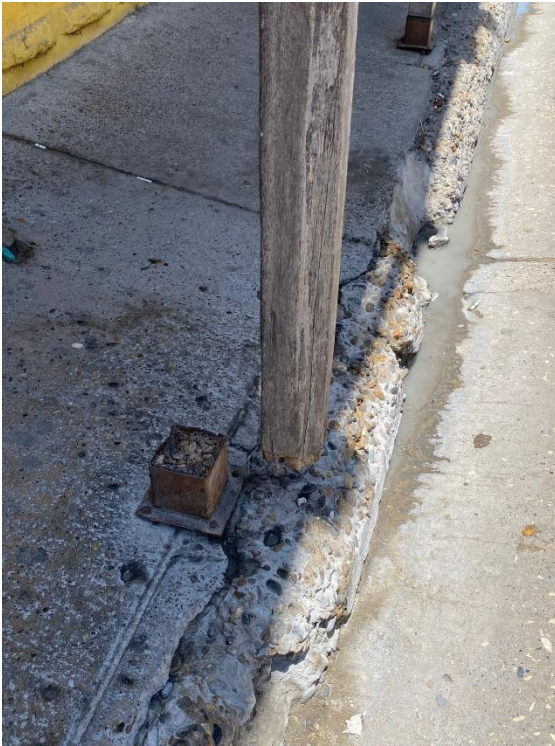
Imagen 11 – Parales rotos.

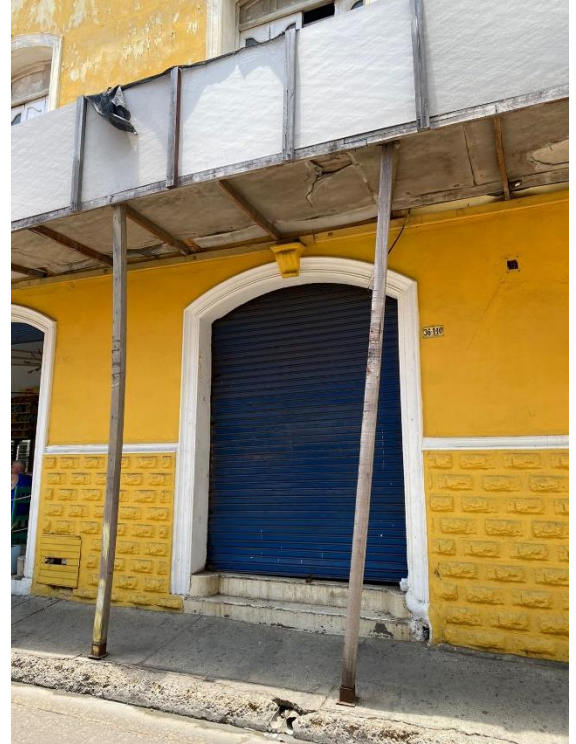
Imagen 12 – Parales que ceden por flexo compresión.

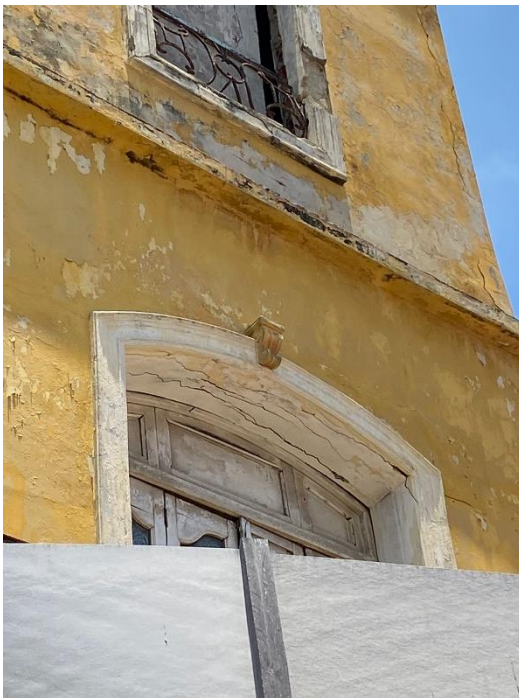
Imagen 13– Agrietamiento de arcos y corrosión de elementos de ventana.

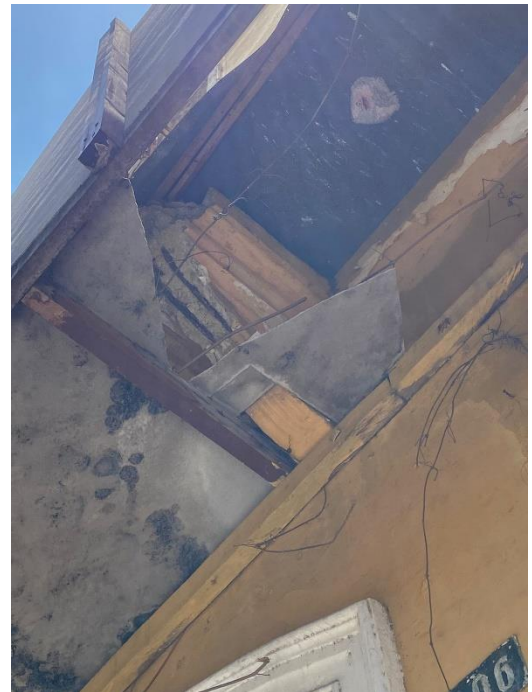
Imagen 14 – Hierros expuestos y lamina quebrada.

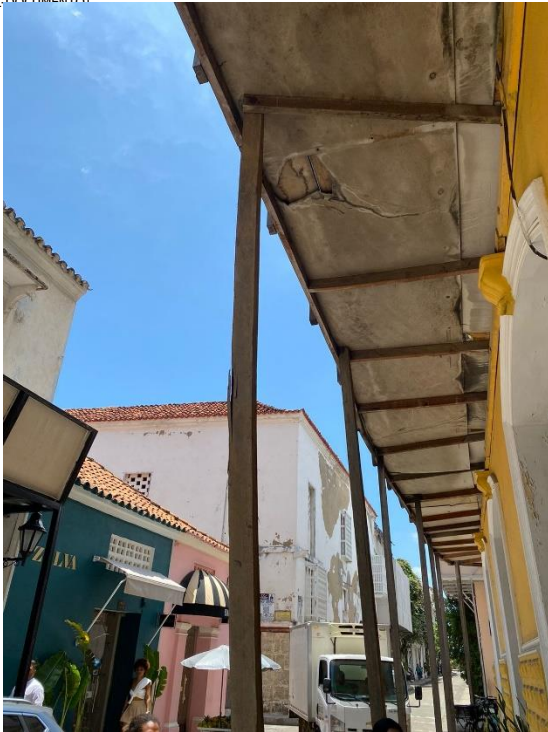
Imagen 15– Parales que ceden por flexo compresión.

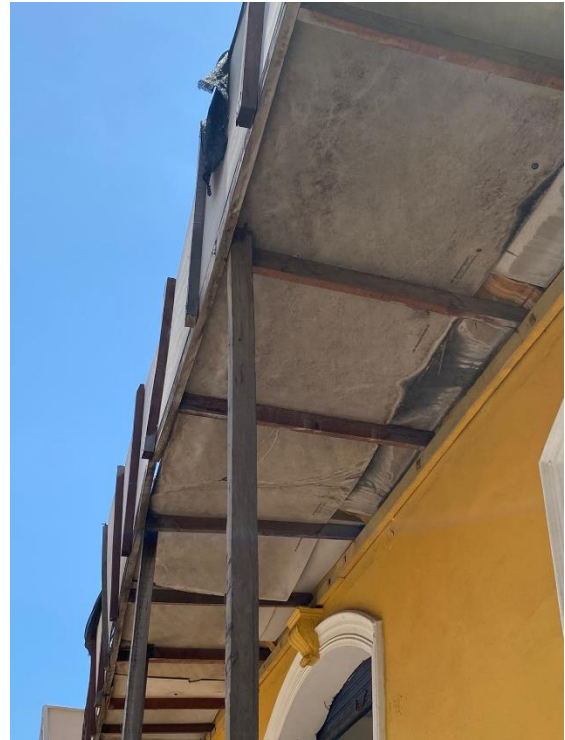
Imagen 16– Bandeja de cerramiento deteriorada.

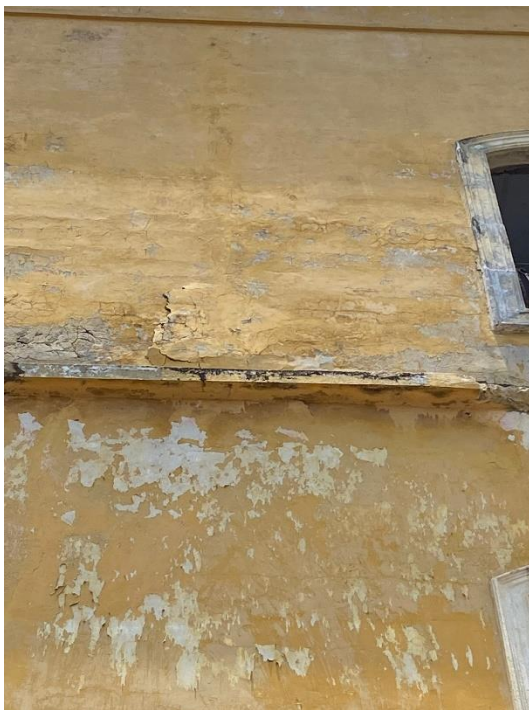
Imagen 17– Abombamiento de pañete.

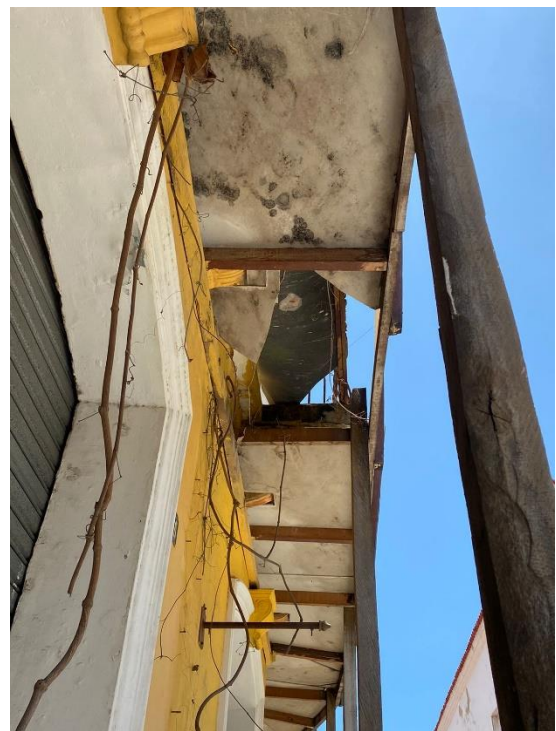
Imagen 18– Vegetación parasitaria .
